PATHOLOGIE DES BETONS FIBRES APRES INCENDIE

M. Ezziane 1, R. Jauberthie 2, T. Kadri 3 et L. Molez 4

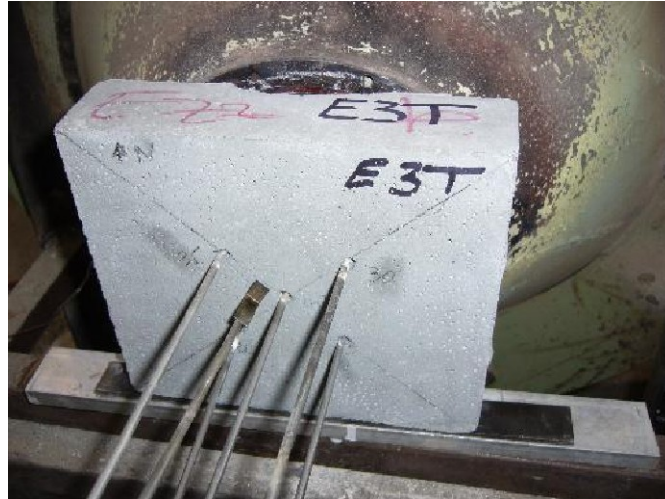
Les éprouvettes sont conservées en salle humide (20°C, 95% HR) pendant 24 h, puis stockées en salle sèche (20°C, 50% HR) pendant 28 jours. Dans de telles conditions, une majeure partie de l'eau libre dans la matrice cimentaire est évaporée [7]. Les corps d'épreuve sont instrumentés à l'aide de thermocouples positionnés à différentes profondeurs avant d'être soumis à la flamme propane (figure 1).

Fig. 1 : Corps d'épreuve instrumenté.

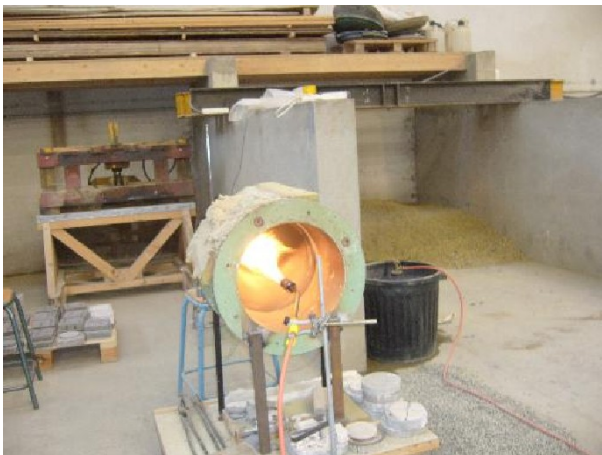
Les plaques de $16 \times 16 \times 4 \text{ cm}^3$ en mortier normal et en mortier fibré sont positionnées dans un appareillage permettant de réaliser des essais à la flamme (figure 2). La température de la face exposée à la flamme est fixée à 1000°C et maintenue pendant une heure. A la fin de l'essai, le refroidissement est effectué à l'air ambiant. Les corps d'épreuve, après ce chauffage (figure 3) sont soumis à des essais comparatifs de poinçonnement.

Fig. 2 : Appareillage pour chauffage à la flamme propane.

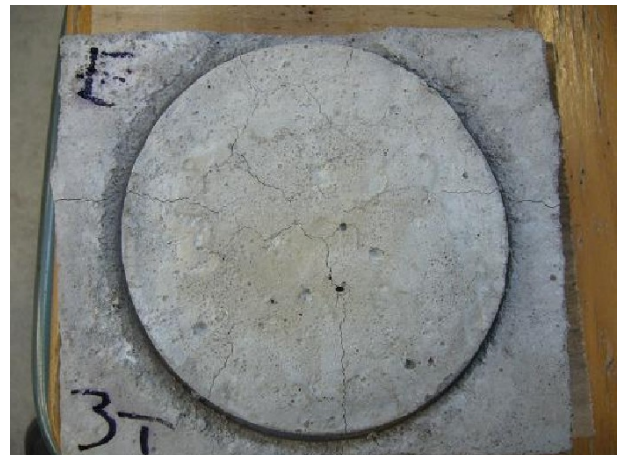
Fig. 3 : Face exposée à la flamme propane 1h.
